# **ANALISIS KERUSAKAN JALAN DENGAN METODE *PAVEMENT CONDITION INDEX* (PCI) DAN STRATEGI PENANGANANNYA PADA RUAS JALAN PURI GADING KELURAHAN JIMBARAN**

**Ignasius Cristo Marampa'**

**PROGRAM STUDI D3 TEKNIK SIPIL**

**POLITEKNIK NEGERI BALI**

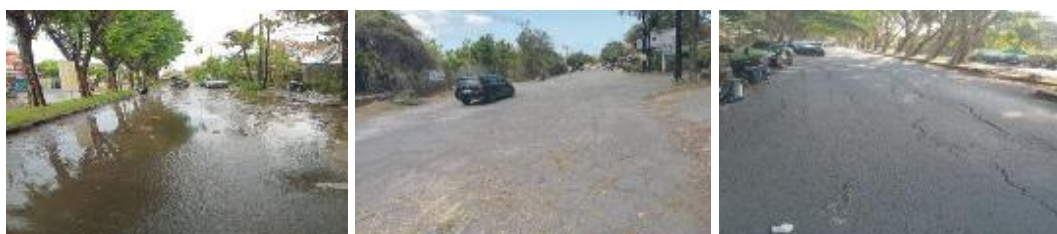
**Gambar 3. 2** Kerusakan Jalan Puri Gading  
Sumber: Dokumentasi Penulis

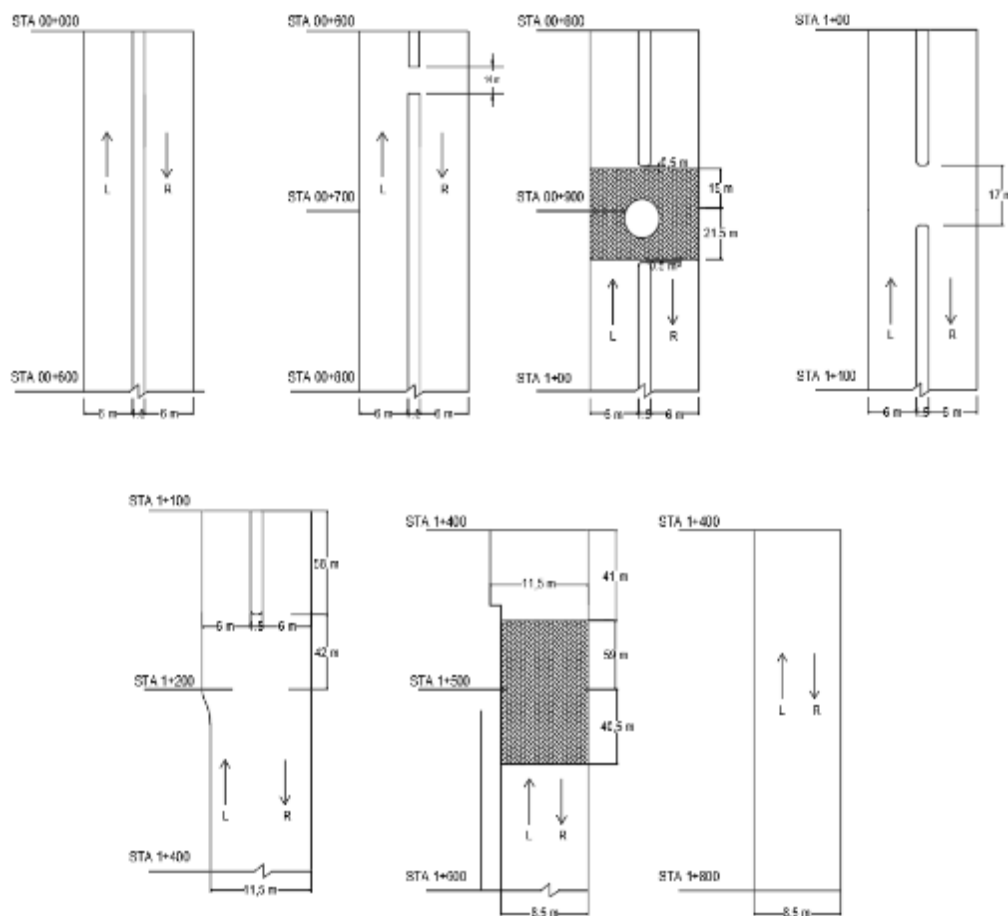
**Gambar 4. 1** Sketsa Jalan Puri Gading

Dalam perhitungan tingkat kerusakan jalan Puri Gading sepanjang 1,8 km diperlukan sketsa jalan yang dimulai dari STA 0+00 sampai STA 1+800, dimana jalan Puri Gading memiliki lebar yang berbeda sehingga sketsa jalan sangat membantu dalam perhitungan dan pengambilan data lapangan. Berikut adalah gambar sketsa jalan Puri Gading dapat dilihat pada gambar 4.1 berikut ini.
