TUGAS AKHIR
PERSENTASE TINGKAT KETERCAPAIAN HASIL
PEKERJAAN BETON BERTULANG PADA PROYEK
PEMBANGUNAN PASAR SUKAWATI BLOK C GIANYAR

POLITEKNIK NEGERI BALI

**LEMBAR PERSETUJUAN TUGAS AKHIR
PERSENTASE TINGKAT KETERCAPAIAN HASIL PEKERJAAN
BETON BERTULANG PADA PROYEK PEMBANGUNAN PASAR
SUKAWATI BLOK C-GIANYAR**

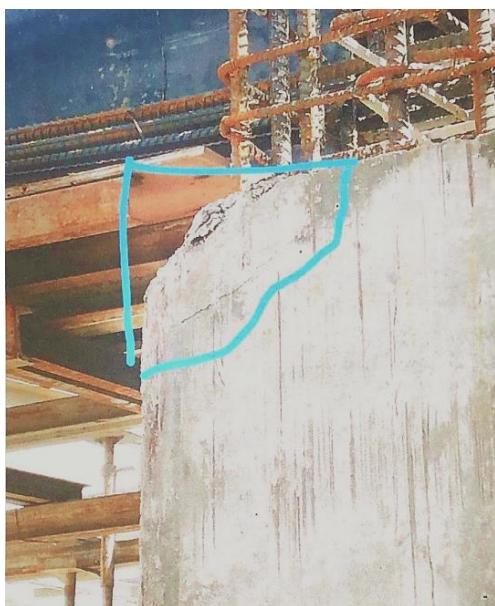
Kepala kolom K1 as 4/G gompal

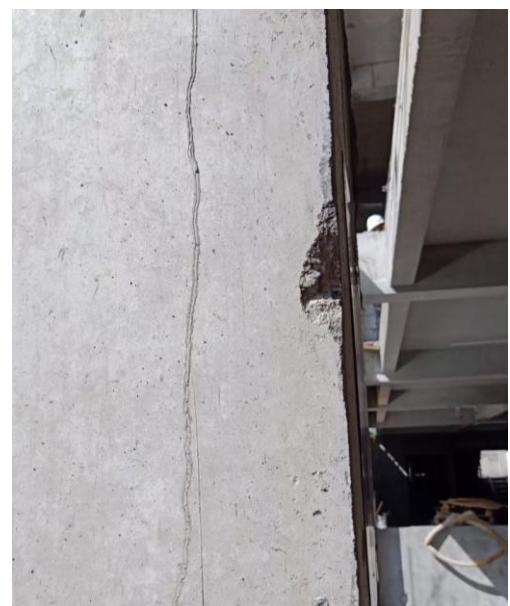
Bagian sudut kolom K1 as 5/H gompal

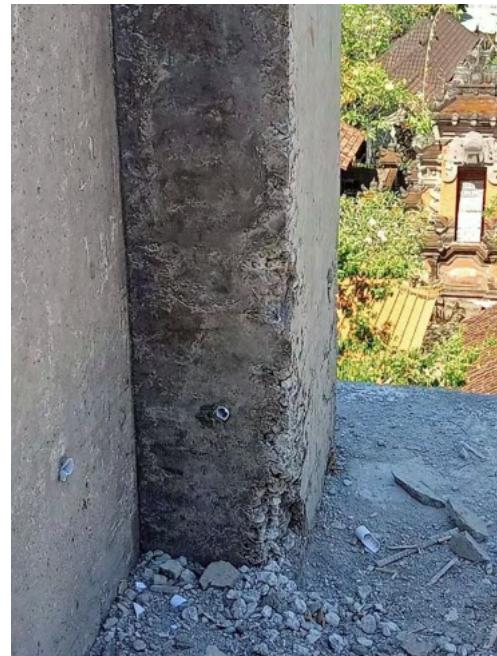
Bagian bawah kolom k1 as 10/K keropos

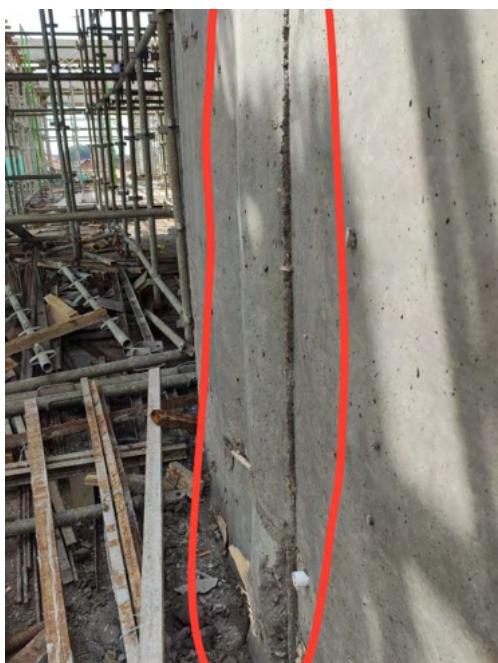
Joint Dinding Lift As 10/K-L pada bagian kanan tidak rapi

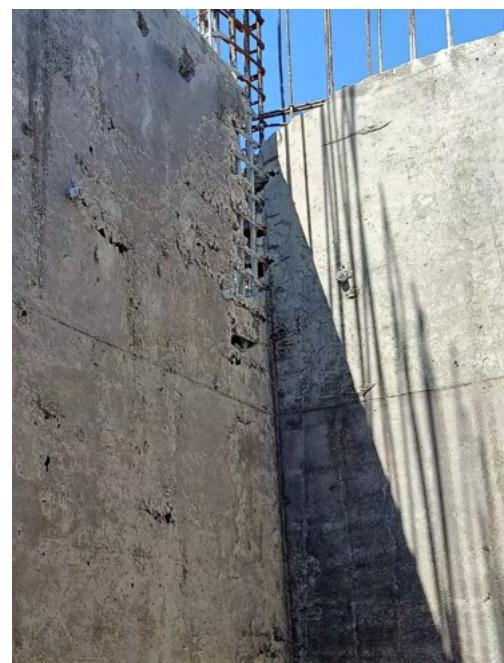
Dinding lift As 10/K-L keropos dan tulangan masih terlihat.

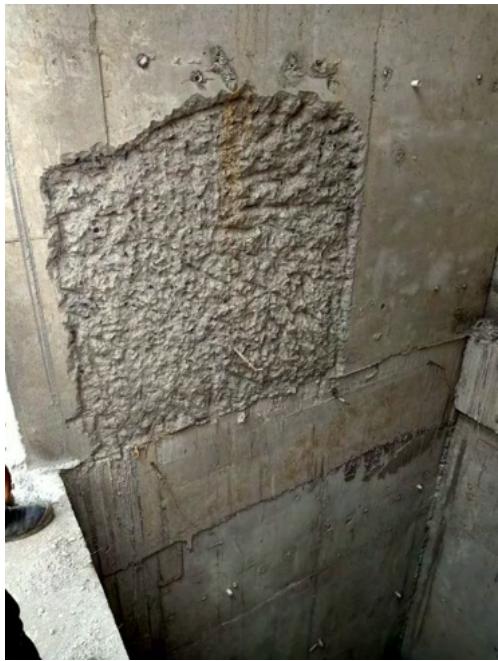
Hasil pembobokan dinding lift As 10/K-L yang melendut.

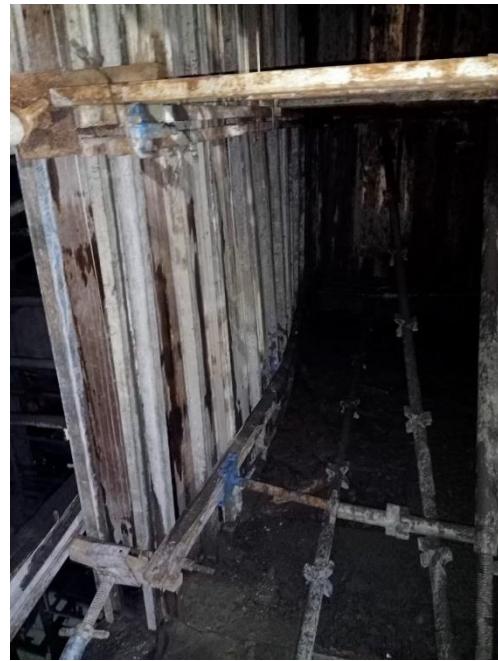
Besi *support* bekisting yang patah pada dinding lift As 10/K-L.

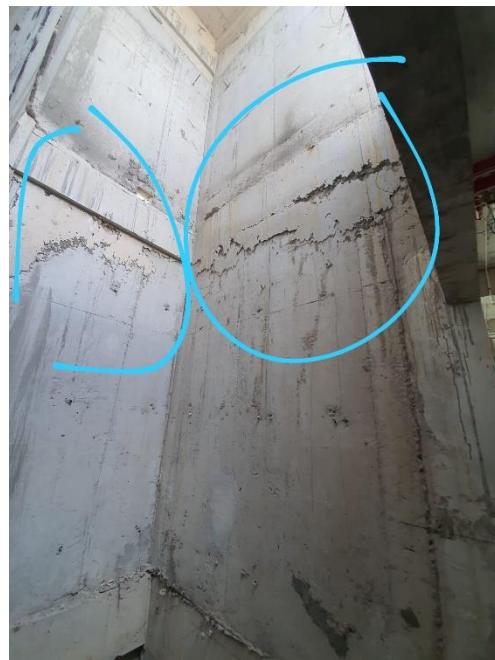
Bleberan beton pada dinding lift As 4/K-L.

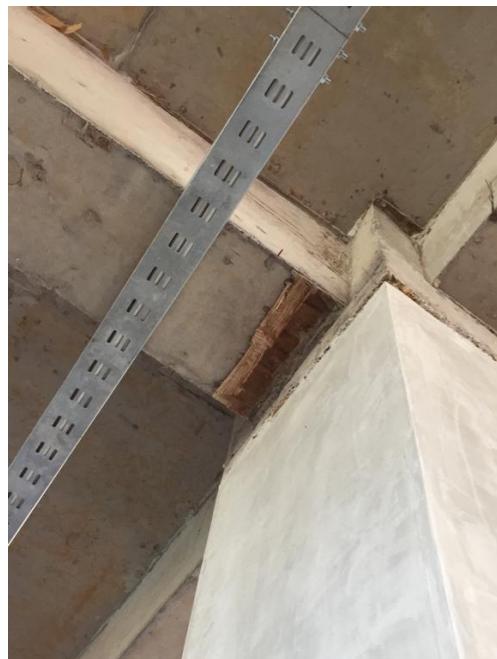
Sisa kayu dan paku bekisting balok B1
as 6/J-K

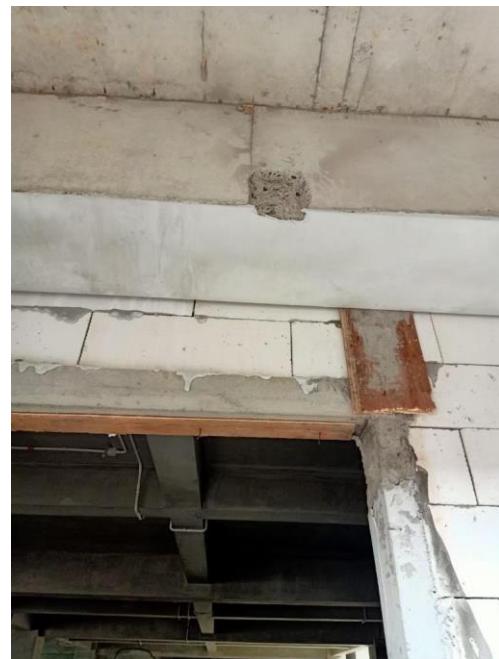
Sudutan balok B1 as 5/G-H gompal

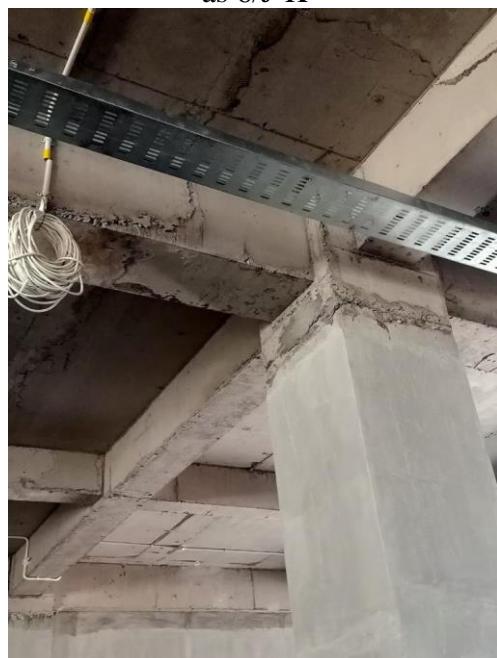
Bleberan beton pada balok B1 as 3/H-I

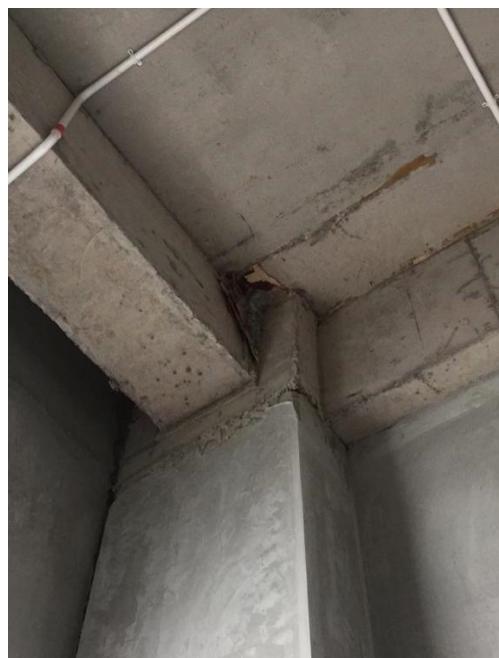
Sisa kayu bekisting balok B1 as 3/G-H

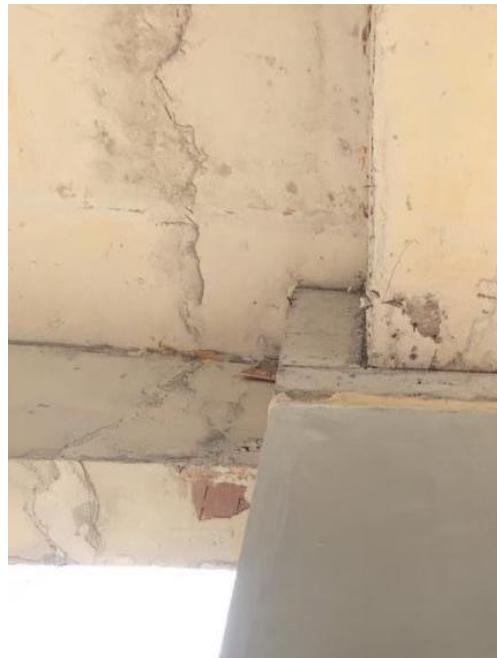
Sisa kayu bekisting balok B1 as 5/I-J

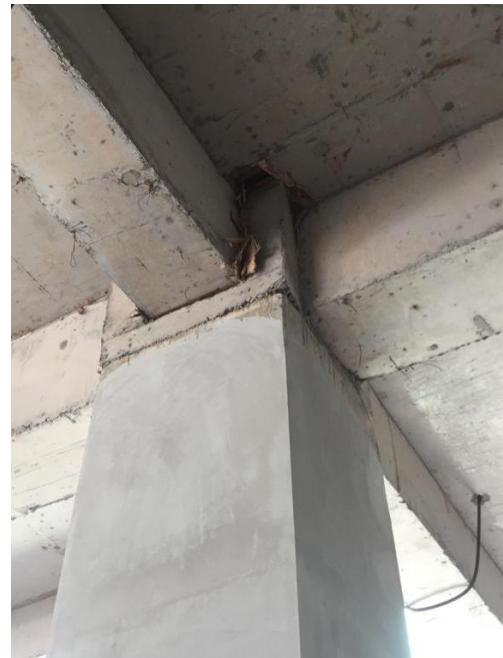
Sisa kayu, kawat, dan paku bekas
bekisting balok B2 as 3-4/H

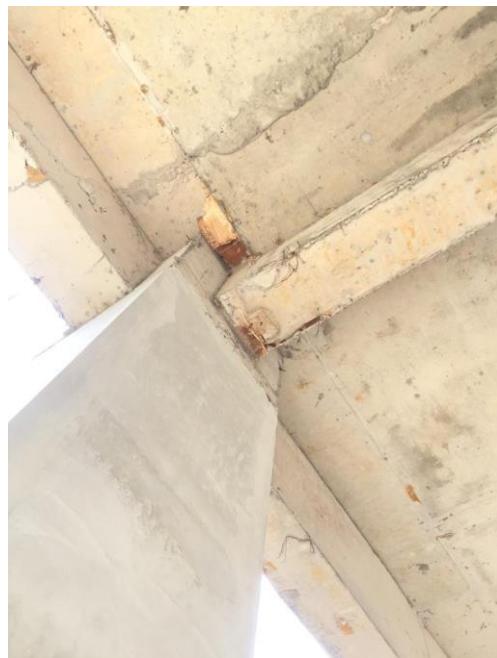
Sisa kayu dan kawat bekas bekisting
balok B2 as 2-3/H

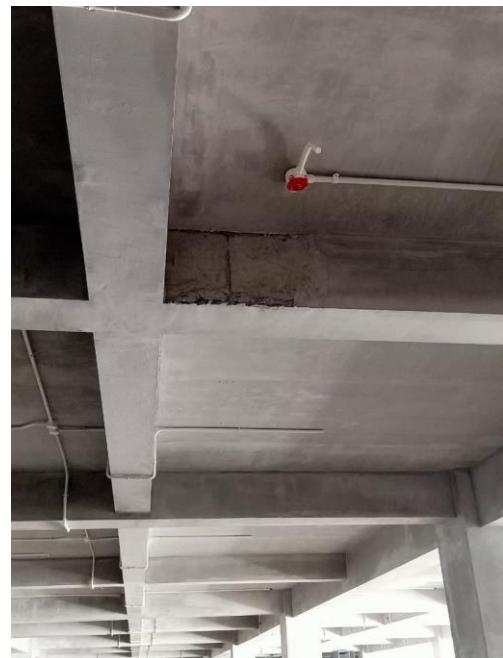
Bagian balok B3 as 5-6/J-K ada yang
keropos

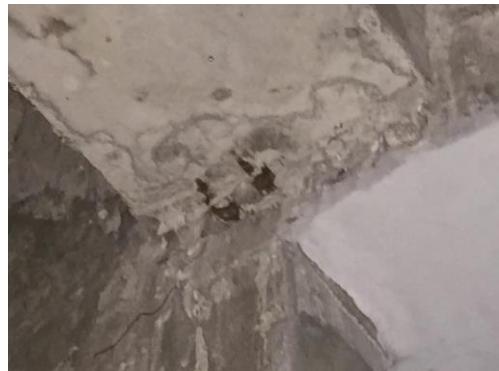
Sisa Tie Rod pada balok B3 3-4/F-G

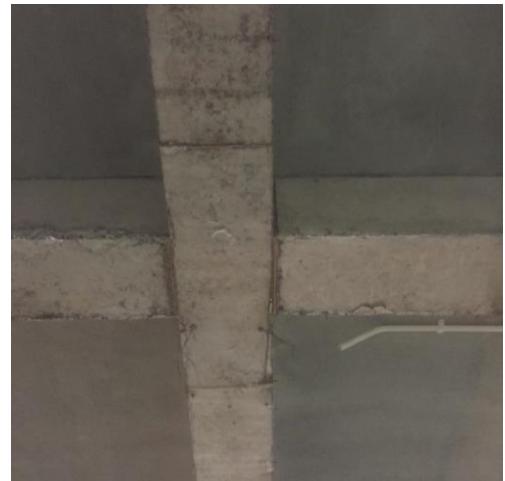
Sisa kayu dan kawat bekas bekisting
balok B3 as 7-8/J-K

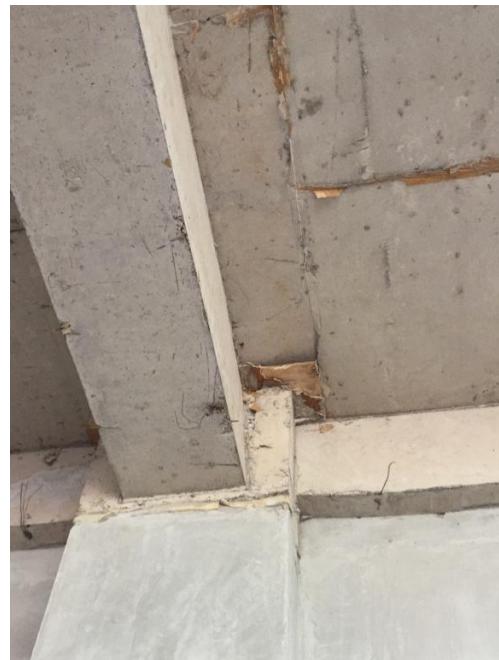
Sisa kayu, kawat, dan paku bekas
bekisting plat as 7-8/J-K

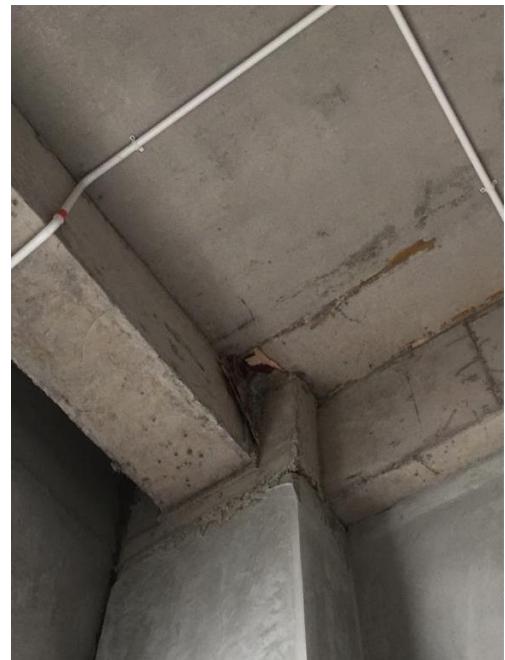
Sisa kayu, kawat, dan paku bekas
bekisting plat as 3-4/G-H

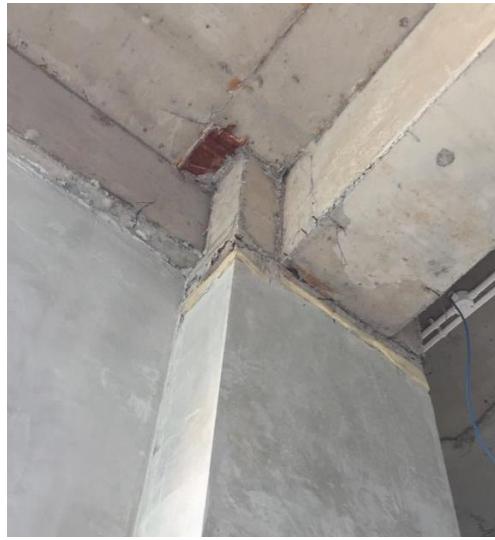
Sisa kayu, kawat, dan paku bekas
bekisting plat as 7/I'

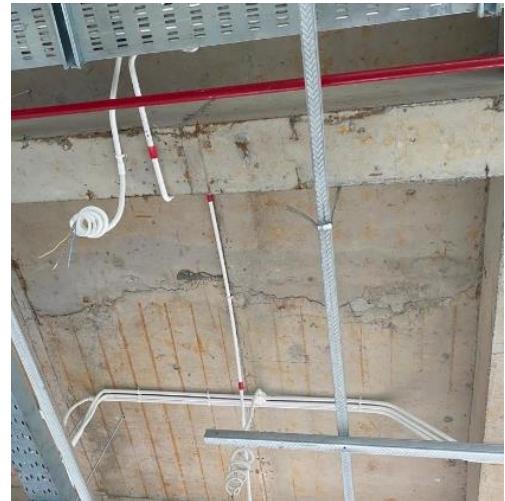
Join plat as 3-4/I-J yang kurang rapi

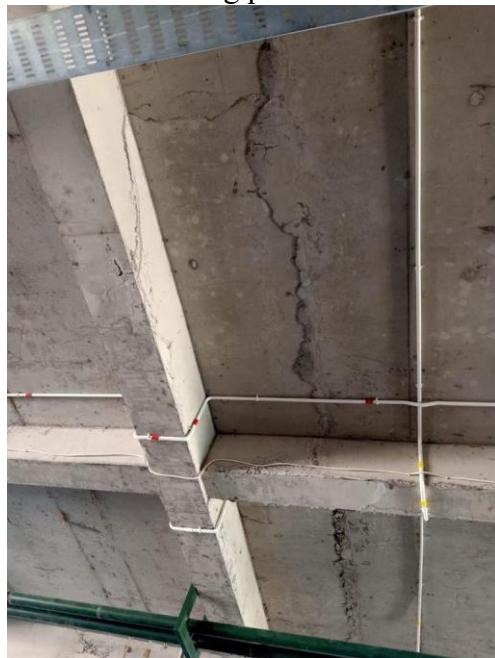
Join plat as 6-7/J-K yang kurang rapi

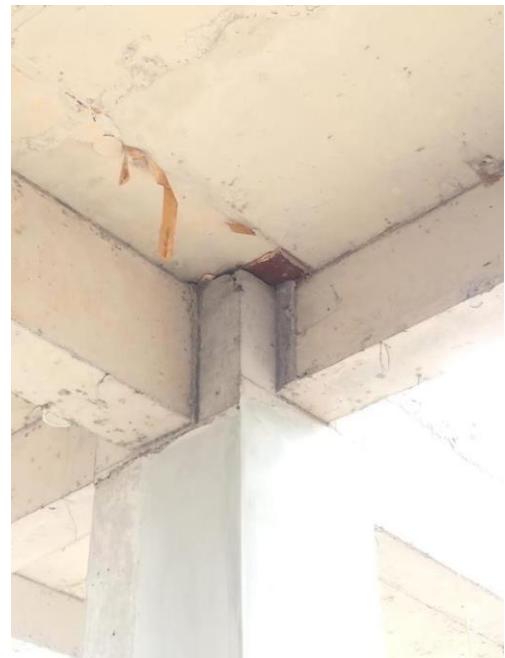
Sisa isolasi dan kayu bekas bekisting
plat as 5-6/H-I

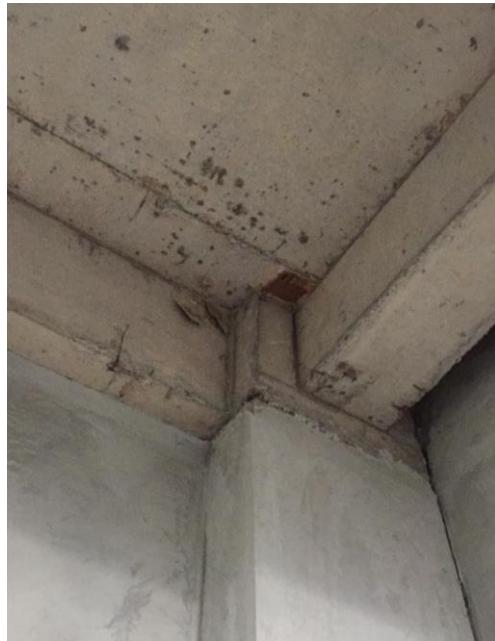
Sisa kayu bekas bekisting plat as 4-
5/G-H

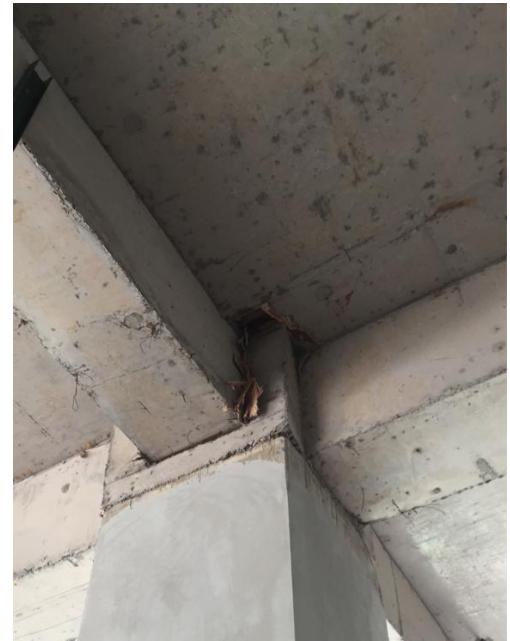
Sisa kayu bekas bekisting plat as 4/H

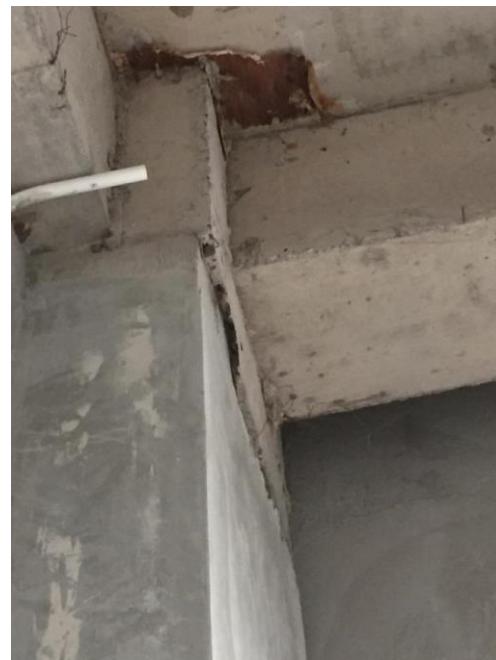
Sisa kayu bekas bekisting plat as 2/K
