PROYEK AKHIR

**REKONDISI SISTEM KELISTRIKAN PADA *ENGINE*
TRAINER INJEKSI TOYOTA VIOS SERI 2NZ-FE**

PROGRAM STUDI D3 TEKNIK MESIN

2022

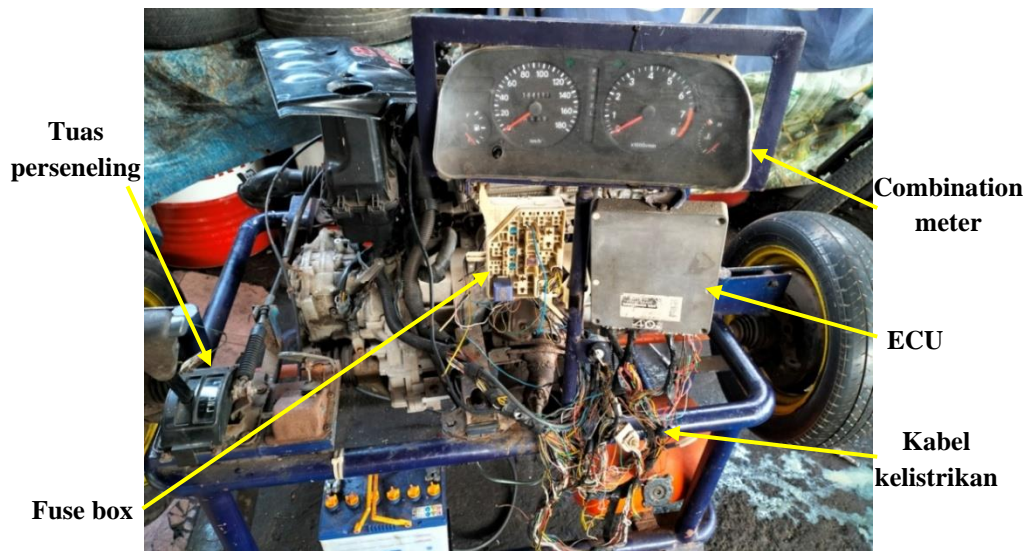
Gambar 1.1 Kondisi *Engine Trainer* Sebelum di Rekondisi
Sumber : Dokumen Pribadi,2021

Kondisi saat ini sistem pengapian pada *engine trainer* tidak berfungsi hal ini disebabkan karena kabel power tegangan 12 volt pada ECU yang meliputi terminal (BAAT, +B, +B1) dan koil pengapian terminal (+B) tidak terhubung dari terminal IG kunci kontak. Selain dari sisi kabel, dari sisi komponen juga kurang yaitu sekring, *relay*, dan busi, tanpa busi mesin tidak mungkin bisa beroperasi. Akibat dari masalah tersebut adalah mesin tidak dapat melakukan proses pembakaran campuran udara dan bahan bakar di dalam ruang bakar, tanpa adanya pembakaran mesin tidak akan dapat beroperasi karena salah satu elemen utama mesin bisa hidup adalah adanya pengapian. Solusinya adalah dilakukan proses rekondisi pada *engine trainer* ini baik dari sisi perkabelan maupun dari sisi komponen.

Kondisi sistem pengisian *engine trainer* saat ini mengalami masalah yaitu medan magnet yang dihasilkan oleh *rotor* sangat lemah pada saat kunci kontak posisi ON, yang dimana seharusnya pada saat kunci kontak posisi ON mesin belum hidup, medan magnet yang dihasilkan *rotor* seharusnya kuat, setelah dianalisa dengan volt meter tegangan *input* ke alternator, yaitu pada terminal IG

dan terminal M ke *Massa* didapat hasil 12 *volt*, maka dari itu dilanjutkan pemeriksaan tegangan *output* pada ic regulator terminal F hanya 2 *volt* yang normalnya adalah 12 *volt*, ternyata masalahnya ada pada komponen ic regulator ini yang menyebabkan lemahnya medan magnet pada *rotor*, ic regulator ini berfungsi sebagai pengatur kuat lemahnya medan magnet pada *rotor*. Akibat yang ditimbulkan dari masalah tersebut adalah gagalnya proses pengisian, apabila terjadi gagal pengisian maka suplai arus listrik untuk sistem kelistrikan mesin akan dibebankan ke baterai hal ini dapat merusak baterai dan mengurangi waktu pemakaian dari baterai tersebut. Solusi yang dapat dilakukan adalah di rekondisi dengan mengganti bagian ic regulator, setelah selesai direkondisi maka lakukan *running test* tegangan yang dihasilkan oleh alternator standarnya saat mesin *idle* tegangan yang dihasilkan berkisar 13,2 *volt* – 14,8 *volt*.

Kondisi sistem *starter engine trainer* saat ini mengalami masalah pada rangkaian kabel dari *relay* menuju terminal 50 pada *starter*, kemudian rangkaian sinyal *starter* dari kunci kontak menuju ke terminal STA pada ECU, setelah dilakukan analisa dengan mengukur tegangan pada ujung kabel terminal 50 dan terminal STA didapat tidak adanya tegangan pada ujung kabel tersebut yang seharusnya pada saat kunci kontak posisi *start* adalah 12 *volt*, maka permasalahan nya adalah pada kabel menuju ke terminal 50 *starter* dan kabel menuju terminal STA pada ECU. Akibat dari masalah tersebut jika terminal 50 pada *starter* tidak ada tegangan maka motor *starter* tidak akan bekerja kemudian jika kabel sinyal *starter* (STA) tidak ada tegangan maka ECU akan mendeteksi adanya masalah sehingga muncul *data trouble code* pada *scanner*. selain itu tidak ada sinyal *starter* ke ECU mengakibatkan mesin susah hidup saat *starter*. Solusi yang dilakukan adalah di rekondisi dengan mencari letak kabel yang terputus kemudian menyambungkan kembali sekaligus mengukur kembali tegangan pada kabel tersebut.

Kondisi sistem EFI (*Electronic Fuel Injection*) *engine trainer* saat ini mengalami masalah yaitu bagian komponen dan rangkaian kabel. Adapun komponen yang tidak ada pada *engine trainer* yaitu *fuel pump*, *fuel pressure regulator*, *injector*, selang tekanan tinggi, dan *relay*. Kemudian pada rangkaian

kabel mempunyai masalah yaitu kabel untuk *fuel pump* sudah tidak ada yang menyebabkan *fuel pump* tidak bekerja, kemudian pada rangkaian sinyal *injector* tidak adanya gelombang sinyal dari ECU pada saat mesin di *starter*, setelah dianalisa dengan mengukur tahanan kabel dari *injector* menuju ke ECU didapat hasil 0 ohm (kabel semua terhubung), analisa kedua dengan memeriksa sinyal pada sensor posisi *crankshaft* dan sensor posisi *camshaft* dengan menggunakan lampu LED 3volt didapat hasil lampu LED berkedip saat mesin di *starter*, analisa ketiga adalah memeriksa tegangan 5 volt pada terminal VC pada ECU dengan volt meter didapat hasil 5 volt, analisa ke empat adalah memeriksa *grounding* pada terminal E02 pada ECU karena terminal E02 berhubungan dengan *driver injector* dan didapat hasil *grounding* masih bagus, setelah melakukan 4 proses pengecekan maka dipastikan ECU dalam kondisi rusak yaitu pada prosesor utama untuk *timing* injeksi bahan bakar. Akibat dari masalah tersebut adalah tidak terjadi pembakaran pada ruang bakar dikarenakan *injector* tidak menyemprotkan bahan bakar ke mesin karena tidak adanya sinyal perintah dari ECU. Solusi yang dapat dilakukan adalah proses rekondisi dengan melengkapi komponen yang kurang , membuat rangkaian kabel baru untuk *fuel pump*, serta melakukan penggantian ECU dengan yang baru.
