# **ANALISIS KERUSAKAN JALAN DENGAN METODE *PAVEMENT CONDITION INDEX* (PCI) DAN STRATEGI PENANGANANNYA PADA RUAS JALAN PURI GADING KELURAHAN JIMBARAN**

**Ignasius Cristo Marampa'**

**PROGRAM STUDI D3 TEKNIK SIPIL**

**POLITEKNIK NEGERI BALI**

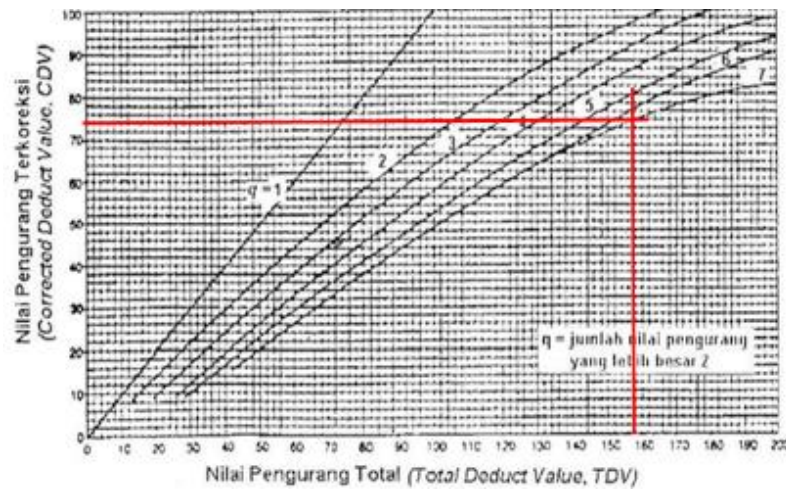
**G/ambar 4. 9** Grafik CDV Segmen 8

Setelah diketahui nilai CDV dari segmen 8, dilanjutkan dengan memasukkan hasil nilai CDV kedalam grafik CDV dapat dilihat pada gambar 4.9 berikut ini.

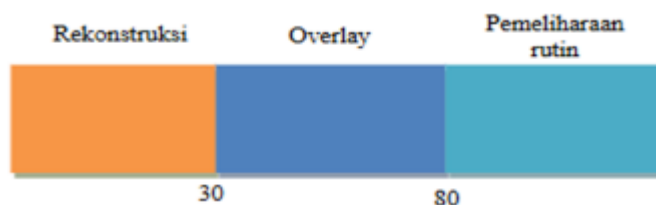
**Gambar 4. 10** Penanganan Kerusakan Jalan

Berdasarkan Gambar 4.10 diatas, menunjukkan bahwa klasifikasi metode penanganan jalan dapat dibedakan menjadi tiga kategori berdasarkan nilai *Pavement Condition Index* (PCI), yaitu rekonstruksi (PCI < 30), *overlay* (PCI antara 30 hingga 80), dan pemeliharaan rutin (PCI > 80). Nilai PCI keseluruhan untuk ruas Jalan Puri Gading adalah sebesar 31,44 yang berada sedikit di atas ambang batas kategori rekonstruksi dan masuk dalam kategori *overlay*.
